elefantenstarke
Glasflächen Sanierung

Glaskratzer
Glasschäden
Glasverätzung

Diffuses Sanierungsverfahren

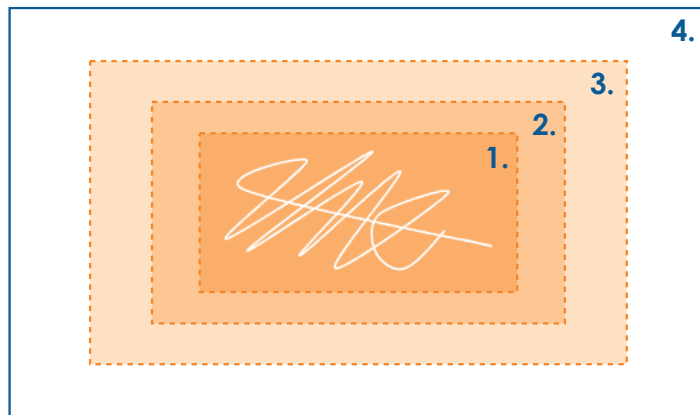
Bearbeitungsschritte:

1. Schadenbeseitigung - Grobschliff
2. Glasaufbereitung - grossflächig
3. Feinschliff
4. Polieren (Glass Doc® polish & glanz finish)

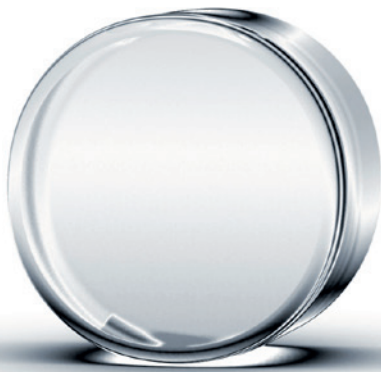
Flächenabtrag - im Querschnitt

Durch die diffuse und grossflächige Bearbeitung werden optische Verzerrungen vermieden

ursprüngliche Oberfläche

neue Oberfläche

Kratzer

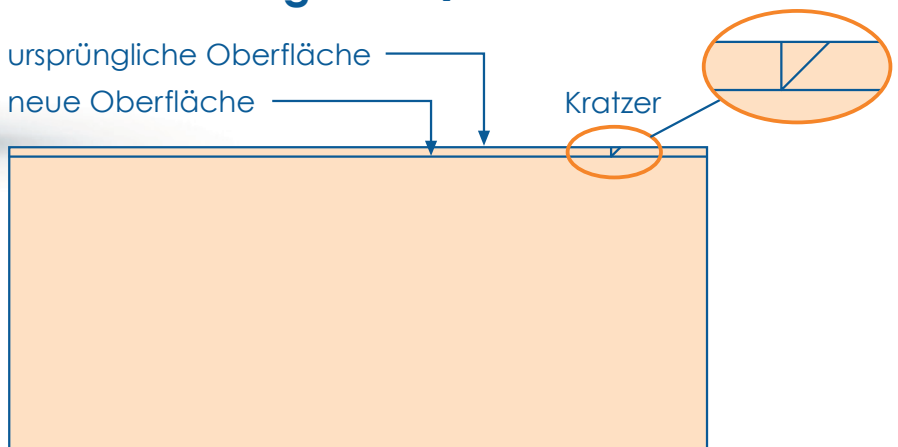
Oberflächenbearbeitung

geschieht im tausendstel Millimeter Bereich

liegt weit unter den zulässigen Toleranzen in der Glasherstellung
